雅安市大兴片区城市道路兴贸一路（南段）道  
路建设工程

# 水土保持设施验收报告

建设单位：雅安城投建筑工程有限公司

编制单位：四川扬程科技有限公司

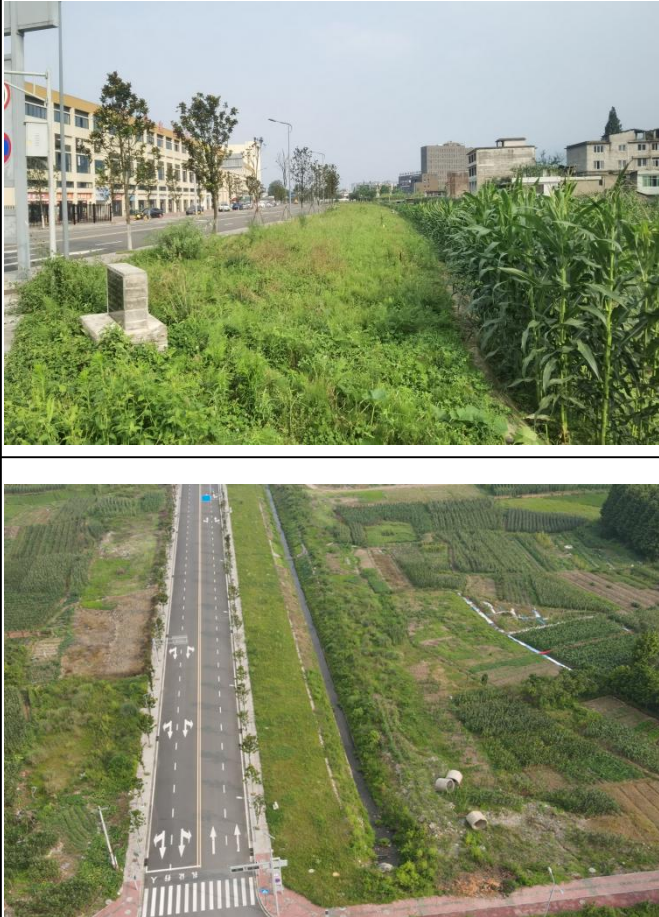
| 监测点位 | 数量 | 监测内容 | 主要监测方法 | 监测时段及频次 | 监测点照片 |
|---|---|---|---|---|---|
| 1#监测点<br>道路工程区 | 1 个 | 水土流失情况监测<br>水土保持措施效果监测 | 遥感监测、资料分析、<br>场地巡查相结合 | 2022 年 5 月-2022 年 7 月；<br>共 1 次监测 | |

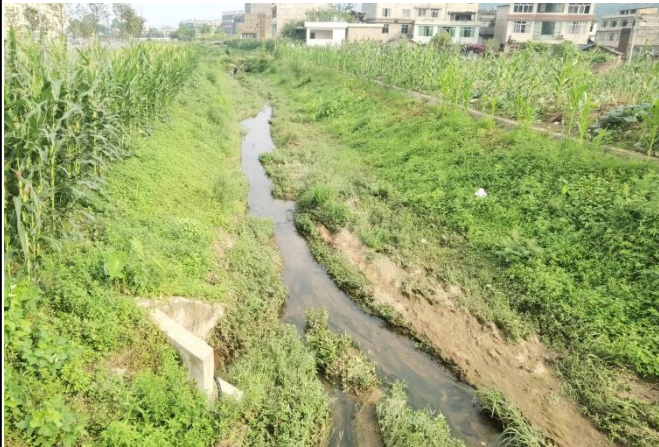
| 监测点位 | 数量 | 监测内容 | 主要监测方法 | 监测时段及频次 | 监测点照片 |
|---|---|---|---|---|---|
| 2#监测点<br>渠道工程区 | 1 个 | 扰动土地情况、水土<br>流失情况监测<br>水土保持措施效果监<br>测 | 遥感监测、资料分析、<br>场地巡查相结合 | 2022 年 5 月-2022 年 7 月；<br>共 1 次监测 | |

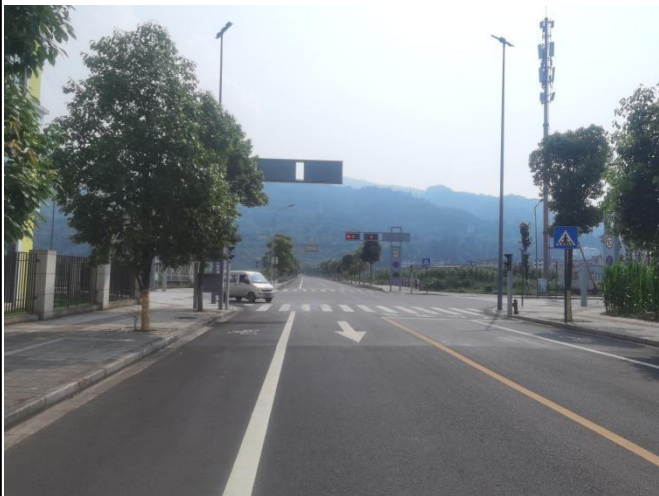
| 监测点位 | 数量 | 监测内容 | 主要监测方法 | 监测时段及频次 | 监测点照片 |
|---|---|---|---|---|---|
| 3#监测点<br>景观绿化区 | 1 个 | 水土流失情况监测<br>水土保持措施效果监<br>测、植被恢复情况 | 调查监测、资料分析、<br>植物样方法 | 2022 年 5 月-2022 年 7 月；<br>共 1 次监测 | |

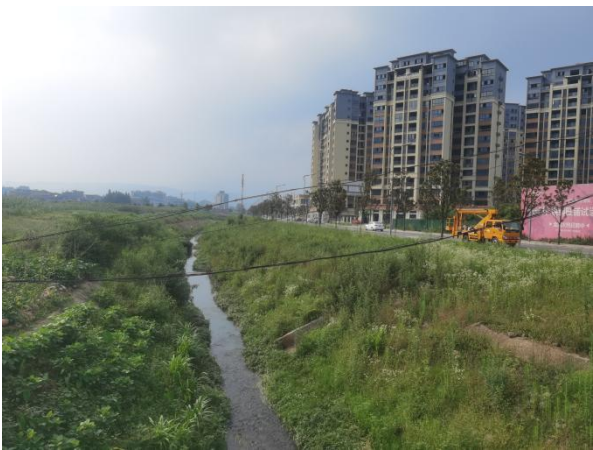
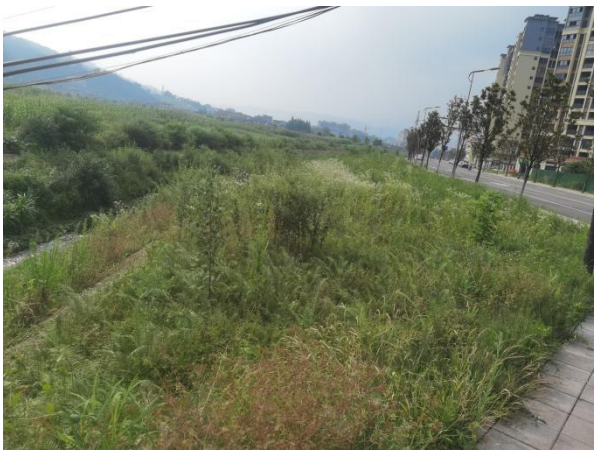
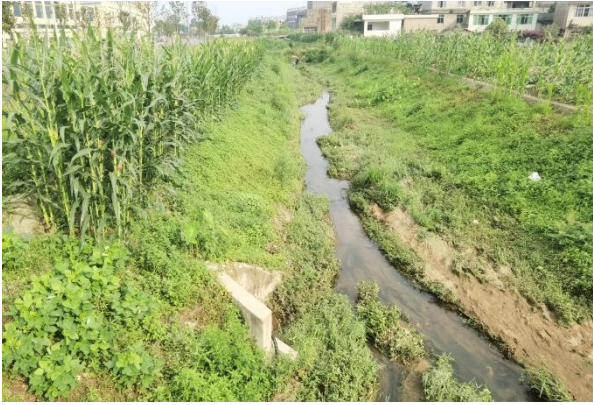
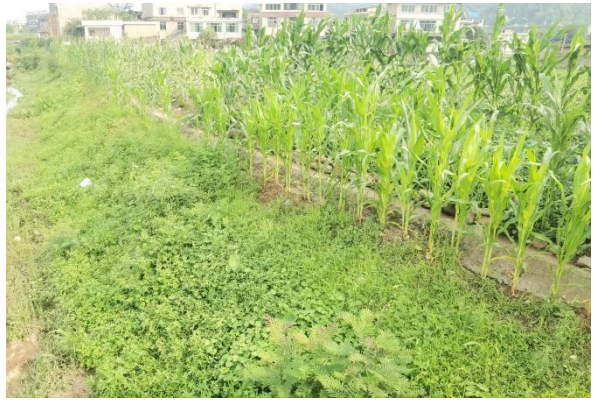
| 渠道工程雷诺生态植草护坡 | 渠道工程雷诺生态植草护坡 |

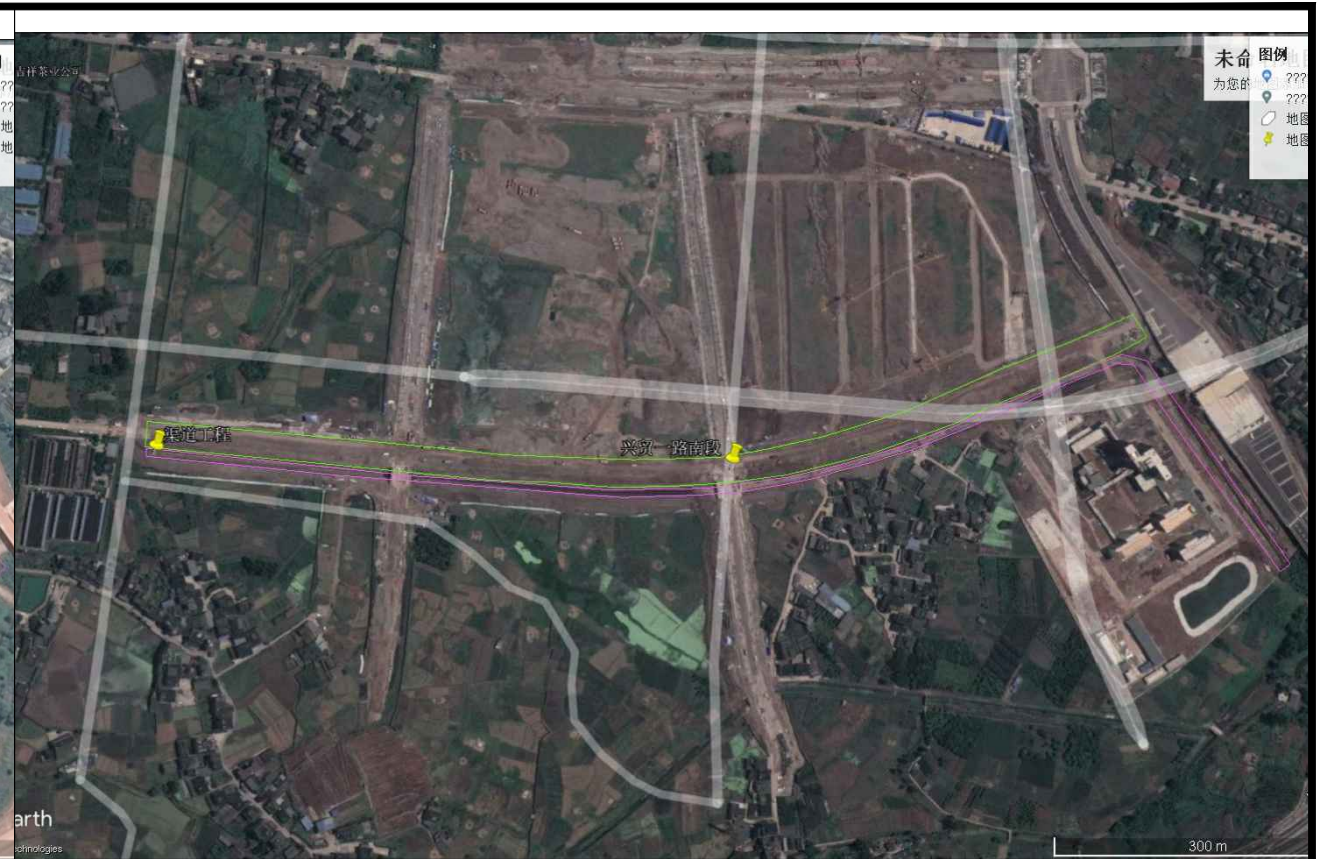
项目建设期遥感影像图（2018年5月）
