雅安市大兴片区城市道路兴贸一路（南段）
道路建设工程
水土保持监测总结报告

建设单位：雅安城投建筑工程有限公司

监测单位：四川河川科技有限公司

水土保持监测总结报告

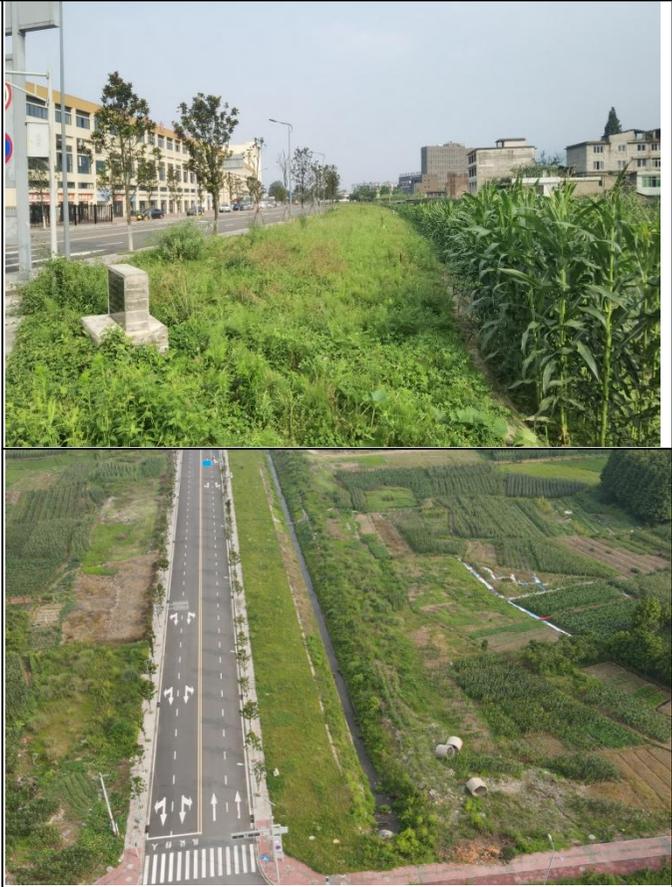
| 监测点位 | 数量 | 监测内容 | 主要监测方法 | 监测时段及频次 | 监测点照片 |
|---|---|---|---|---|--|
| 1#监测点 道路工程区 | 1 个 | 水土流失情况监测 水土保持措施效果监测 | 遥感监测、资料分析、 场地巡查相结合 | 2022 年 5 月-2022 年 6 月； 共 1 次监测 | |

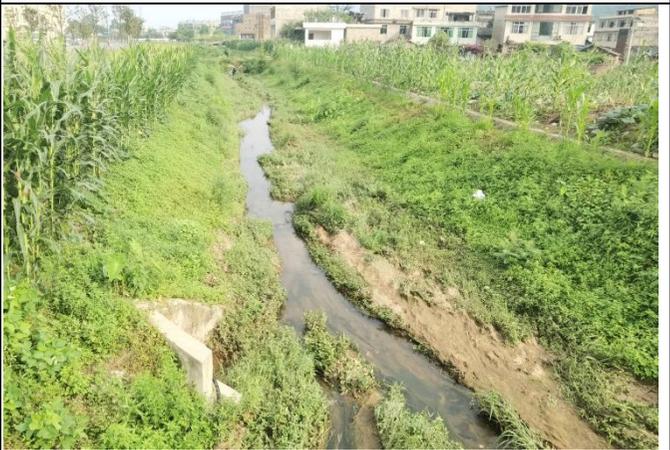
| 监测点位 | 数量 | 监测内容 | 主要监测方法 | 监测时段及频次 | 监测点照片 |
|---|---|---|---|---|--|
| 2#监测点 渠道工程区 | 1个 | 扰动土地情况、水土 流失情况监测 水土保持措施效果监 测 | 遥感监测、资料分析、 场地巡查相结合 | 2022年5月-2022年6月； 共1次监测 | |

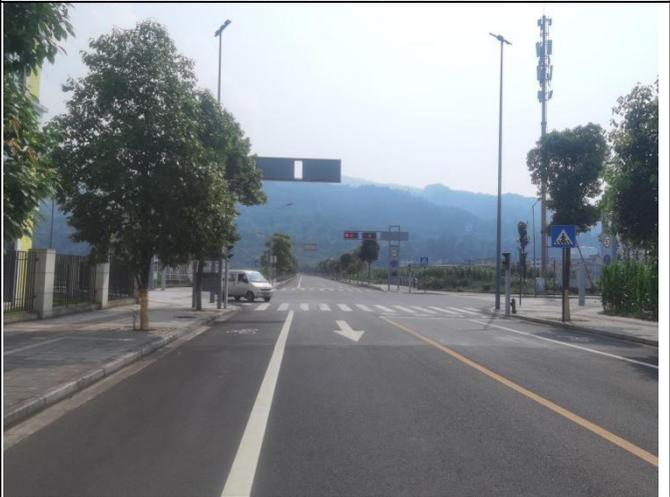
| 监测点位 | 数量 | 监测内容 | 主要监测方法 | 监测时段及频次 | 监测点照片 |
|---|---|---|---|---|--|
| 3#监测点 景观工程区 | 1个 | 水土流失情况监测 水土保持措施效果监 测、植被恢复情况 | 调查监测、资料分析、 植物样方法 | 2022年5月-2022年6月； 共1次监测 | |

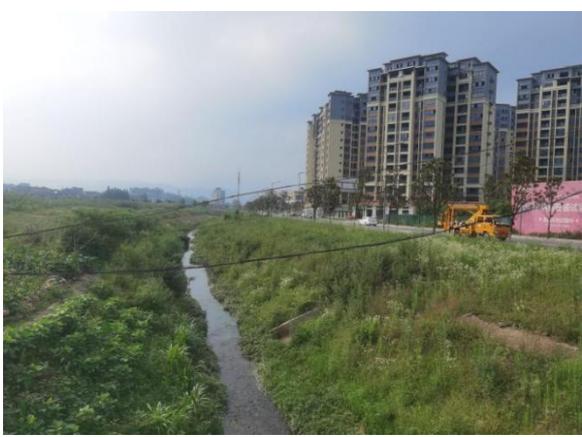
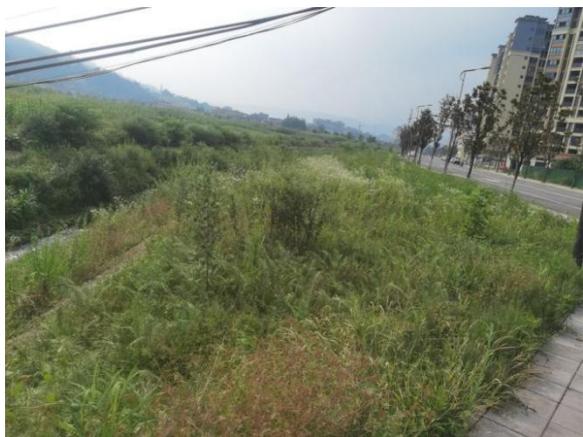
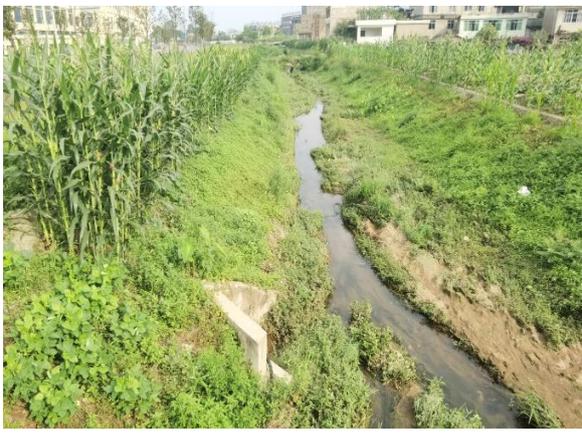
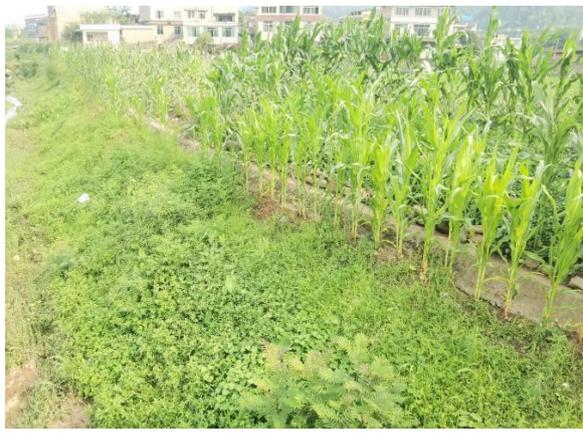
| 渠道工程雷诺生态植草护坡 | 渠道工程雷诺生态植草护坡 |

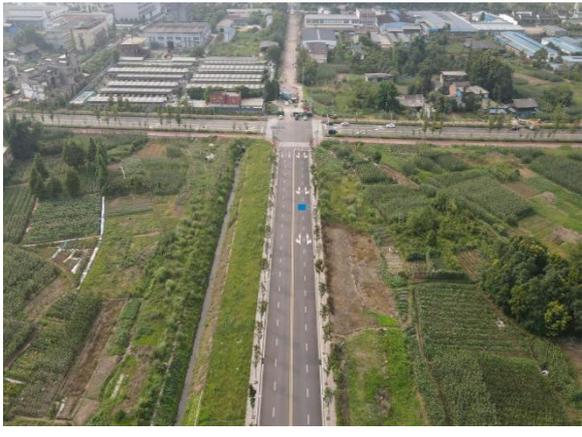
| 项目起点 | 渠道工程及道路 |
